Commune : **SALBRIS** | Rivière : **La Sauldre**

# 9 rue de l'Étang de l'Évêque (façade)

**Unité de gestion :** Loire-Cher-Indre
**Code :** LCI1606SAL_S_14 **Date de mise à jour :** 16/01/2017
**Auteur :** SPC LCI

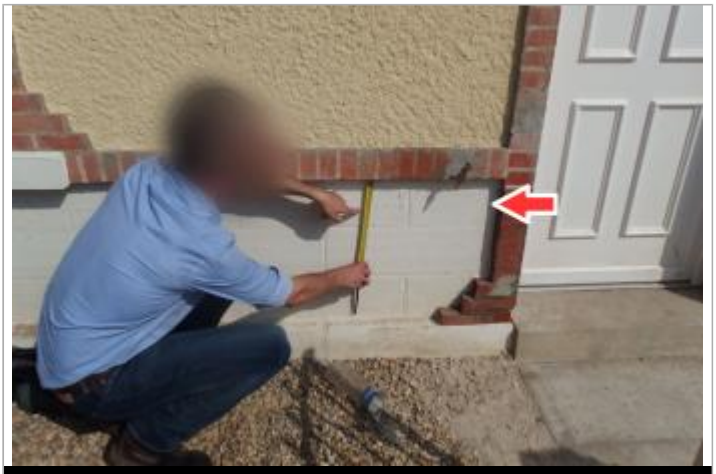
Vue du site

**Commentaires :** Laisse de crue en façade à - 12 cm sous le rebord en briques sous la fenêtre côté rue.

**Maximum de l'inondation :** Oui
**Visibilité :** Oui **État du repère :** Disparu
**Pérennité :** Aucune **Repère calculé :** Non renseigné
**PHEC :** Non renseigné
