Commune : **VEIGNE** | Rivière : **L' Indre**

Piscine Camping #2

Unité de gestion : Loire-Cher-Indre
Code : CE37_S_45-62 **Date de mise à jour :** 02/02/2024
Auteur : A. Bontemps - Cerema Normandie-Centre

Code : CE37_R_45-62_RC142 **Date de mise à jour :** 02/02/2024
Auteur : A. Bontemps - Cerema Normandie-Centre

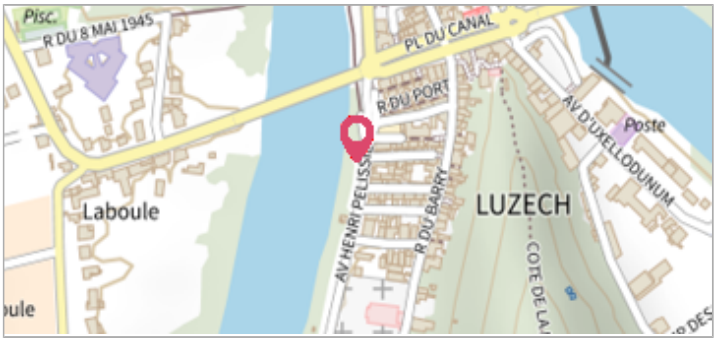
Commentaires : Ce site se trouve sur le bord de la route à 60 m de l'entrée du camping et à proximité de la piscine municipale. Cet ensemble est composé d'un panneau d'information, d'une échelle limnimètrique et deux repères de crue sur un totem en béton.

Vue du site en 2023
