Commune : **TARADEAU** | Rivière : **Le ruisseau Florièye**

Façade maison #5

Unité de gestion : Méditerranée Est
Code : VAR2010SA_S_FLO8 **Date de mise à jour :** 04/09/2019
Auteur : Cerema Méditerranée

Code : VAR2010SA_R_FLO8_1 **Date de mise à jour :** 04/09/2019
Auteur : Cerema Méditerranée

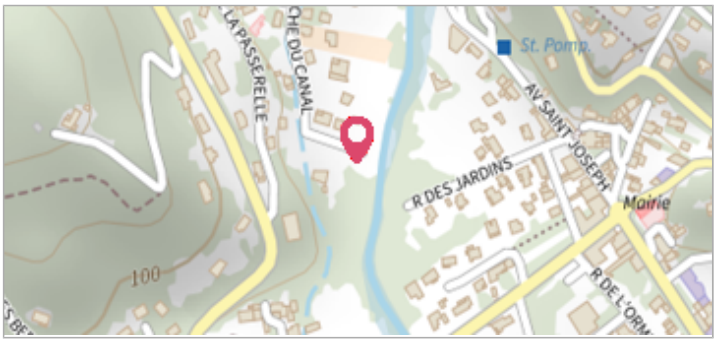
Commentaires : face aval par rapport à l'écoulement

Commentaires : Maison partiellement détruite Niveau d'eau extérieur à la base du toit - pas de mesure au sol possible
