Commune : **MORLAIX** | Rivière : **Le Queffleuth**

Bâtiment 12 place Cornic

Unité de gestion : Vilaine-Côtiers Bretons
Code : DHE2015MO_S_49 **Date de mise à jour :** 22/11/2017
Auteur : SPC VCB

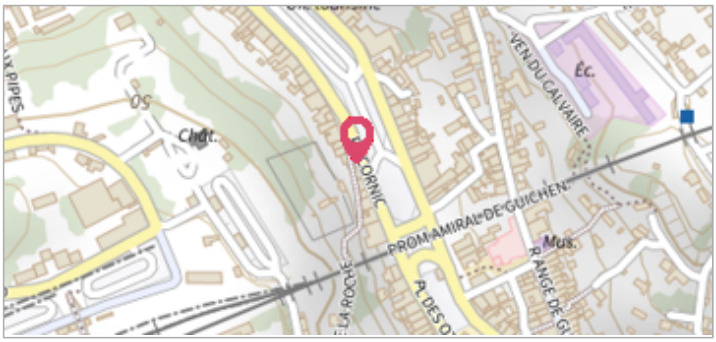
Bâtiment 12 Place Cornic - Photographie DHE 2015

Commentaires : seuil d'entrée du bâtiment

Commentaires : niveau d'eau constaté à l'intérieur du magasin
