Commune : **CHATEAUNEUF-LES-BAINS** | Rivière : **La Sioule**

Maison, Lieu-dit Les Méritis

Unité de gestion : Allier
Code : SPC_AL_S_0218 **Date de mise à jour :** 23/12/2022
Auteur : SPC Allier

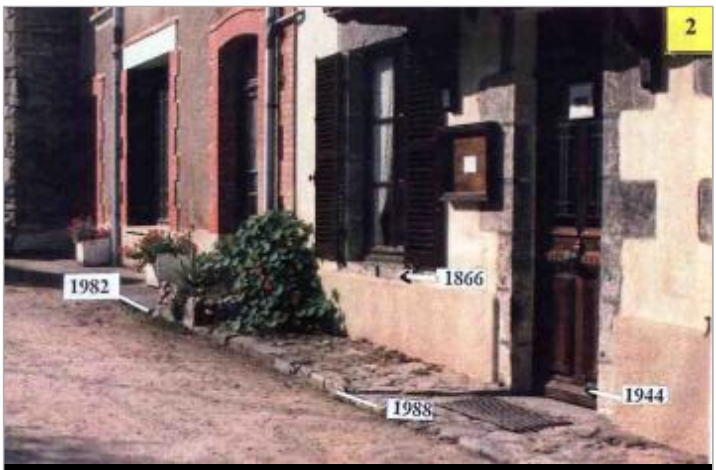
Code : SPC_AL_R_0218_269 **Date de mise à jour :** 19/02/2018
Auteur : SPC Allier

1944

Nature du repère : **Témoignage oral**

Maximum de l'inondation : Oui
Visibilité : Non renseigné **État du repère :** Non renseigné
Pérennité : Non renseigné **Repère calculé :** Non renseigné
PHEC : Non renseigné

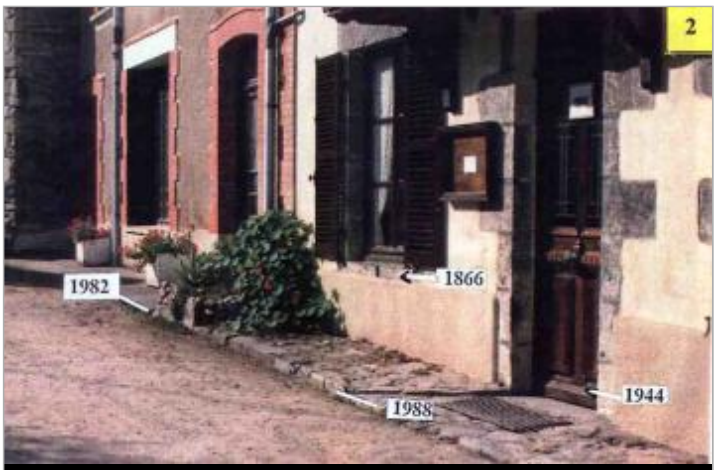
Code : SPC_AL_R_0218_272 **Date de mise à jour :** 24/04/2018
Auteur : SPC Allier

1988

Nature du repère : **Témoignage oral**

Maximum de l'inondation : Oui
Visibilité : Non renseigné **État du repère :** Non renseigné
Pérennité : Non renseigné **Repère calculé :** Non renseigné
PHEC : Non renseigné
