Commune : **PONT-DU-CHATEAU** | Rivière : **L' Allier**

Chemin des Palisses

Unité de gestion : Allier
Code : SPC_AL_S_0354 **Date de mise à jour :** 12/12/2022
Auteur : SPC Allier

Code : SPC_AL_R_0354_451 **Date de mise à jour :** 12/12/2022
Auteur : SPC Allier

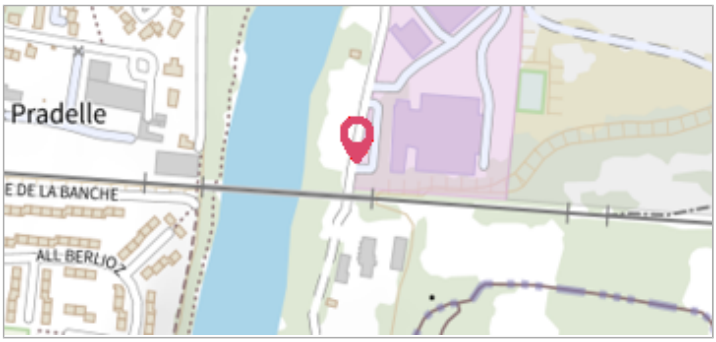
Vue du site éloignée (GoogleMap)

Commentaires : Ce repère de crue se situe sur le grillage de la propriété du Club canin Castelpontin. Plus précisément, le site se trouve à l'extrémité haute de la partie terrain, face à l'entrée du parking du lycée et proche du pont SNCF.
