Commune : **COUDES** | Rivière : **L' Allier**

Maison, place de l'Église

Unité de gestion : Allier
Code : SPC_AL_S_0375 **Date de mise à jour :** 28/11/2022
Auteur : SPC Allier

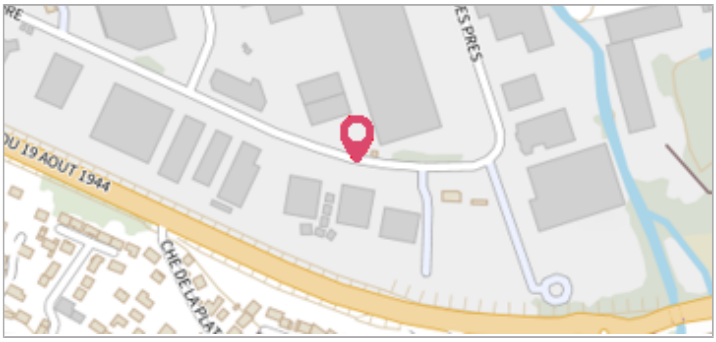
Vue du site éloignée (côté place de l'Eglise)

Commentaires : Ce maison se situe dans le triangle des deux rues : place de l'Église et du pont. Elle est proche du pont suspendu de Coudes. Plus précisément, ces repères de crue se trouvent sur deux murs de la maison : la face côté Allier et la face rue de la Place de l'Eglise.

Commentaires : Ce repère de crue est une marque peinte en bleue avec trait. Elle se trouve à proximité de la gouttière sur façade de la maison qui se trouve face à l'Allier. Elle est située à 2.288 m du sol.

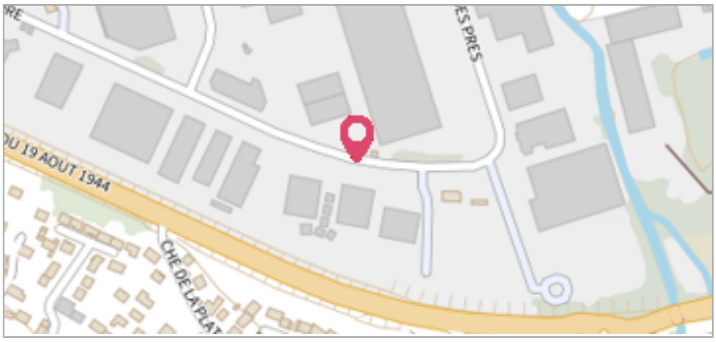
Vue du site éloignée (côté place de l'Eglise)

Commentaires : Ce maison se situe dans le triangle des deux rues : place de l'Église et du pont. Elle est proche du pont suspendu de Coudes. Plus précisément, ces repères de crue se trouvent sur deux murs de la maison : la face côté Allier et la face rue de la Place de l'Eglise.

Commentaires : Ce repère de crue est une marque peinte en bleue avec trait et écrit. Elle se trouve à proximité du montant de la porte sur face de la maison qui se trouve dans la rue de la Place de l'Église. Elle est située à 1.425 m du sol.
