Commune : **LA REDORTE** | Rivière : **L' Argent-Double**

RD 6 -station de pompage

Unité de gestion : Méditerranée Ouest
Code : DDTM11_S_597 **Date de mise à jour :** 08/01/2018
Auteur : DDTM 11

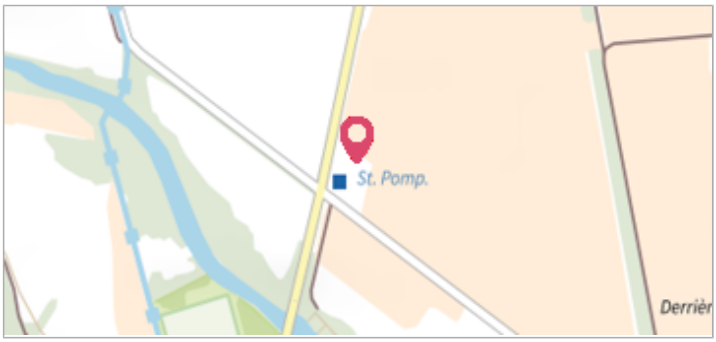
cloison interne du local technique-rive gauche

Commentaires : Cloison interne du local technique rive gauche. moins 0,89 m. mesuré de la base inférieure sur cloison intérieure.- Date d'enquête : 23/11/1999
