Commune : **CABRESPINE** | Rivière : **La Clamoux**

Rive gauche - paroi hangar métallique - passage à gué

Unité de gestion : Méditerranée Ouest
Code : DDTM11_S_1984 **Date de mise à jour :** 08/09/2017
Auteur : DDTM 11

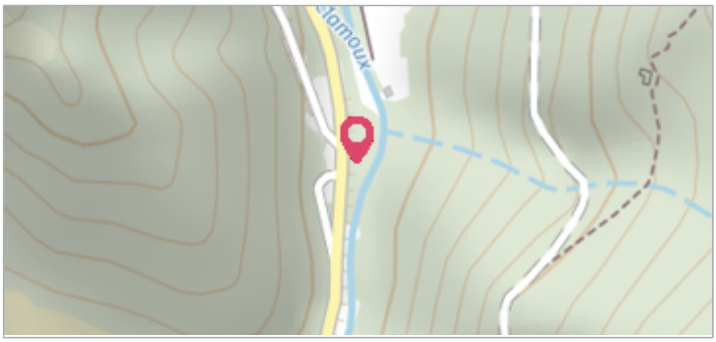
Commentaires : Paroi métallique - trace limons. nivellement à faire - marquage peinture (+1.96m/ au TN). Date d'enquete : 30/11/1999
