Commune : **ALET-LES-BAINS** | Rivière : **L' Aude**

Ancienne RD 118 PR 70+800

Commentaires : Aire de repos – Casino

Unité de gestion : Méditerranée Ouest
Code : DDTM11_S_867 **Date de mise à jour :** 08/09/2017
Auteur : DDTM 11

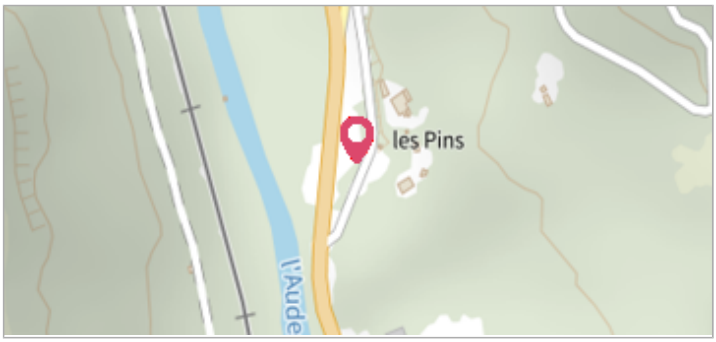
Vue du site

Lieu présumé des deux repères de crue.
Configuration des lieux changée :création de la déviation d'Alet les Bains et du Casino.
Nouveau pont d'Alet les Bains . Hauteur parapet existant : 0,50m .
