Commune : **PAPAICHTON** | Rivière : **La Lawa**

Unité de gestion : Guyane
Code : GUY_gin09_S_60 **Date de mise à jour :** 10/10/2017
Auteur : DEAL Guyane

Code : GUY_gin09_R_60_1 **Date de mise à jour :** 02/09/2019
Auteur : DEAL Guyane

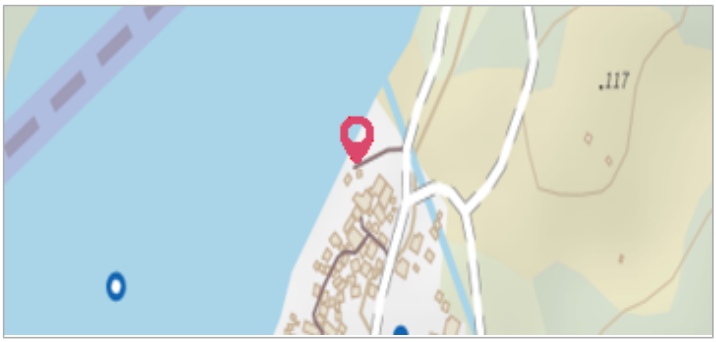
Vue globale du bâtiment
