Commune : **PEZENAS**

RD 13 E #2

Commentaires : à l entrée de Conas

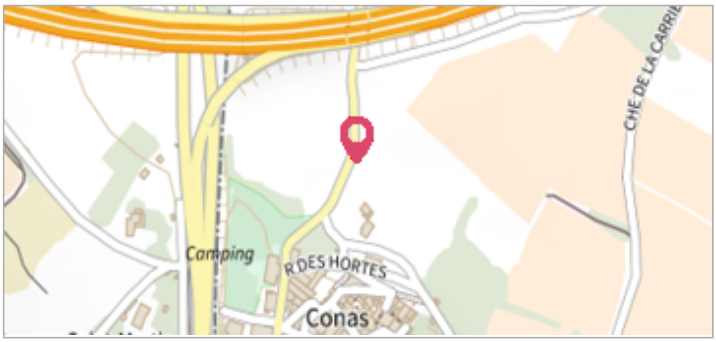
Photo du site

Commentaires : Mur, mur de clôture

Texte : 8 novembre 1982
Maximum de l'inondation : Oui
Visibilité : Oui **État du repère :** Bon
Pérennité : Longue **Repère calculé :** Non renseigné
PHEC : Non renseigné
