Rivière : **La Lawa**

# Village bushinengue (Surinamais): Papa Teio Campu

**Unité de gestion :** Guyane
**Code :** GUY_BRL11_S_1
**Date de mise à jour :** 15/12/2017
**Auteur :** DEAL Guyane

## SOURCE DE REPÉRAGE : RÉALISATION D'UNE ÉTUDE D'IDENTIFICATION DES ENJEUX ET DE DÉTERMINATION DES CRITÈRES DE VIGILANCE VIS A VIS DU RISQUE INONDATION SUR LE MARONI – BOURG DE MARIPASOULA [BRLINGÉNIERIE POUR LA DEAL GUYANE – OCTOBRE 2011] - 01/03/2011

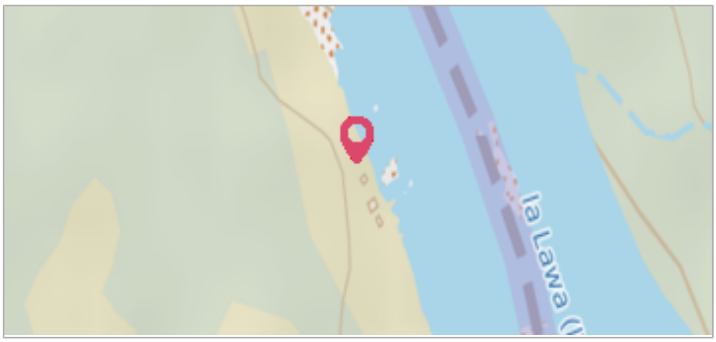
Vue globale du bâtiment

Nature de l'inondation : **Débordement de cours d'eau**

**Commentaires :** Maison de plain pied en bois

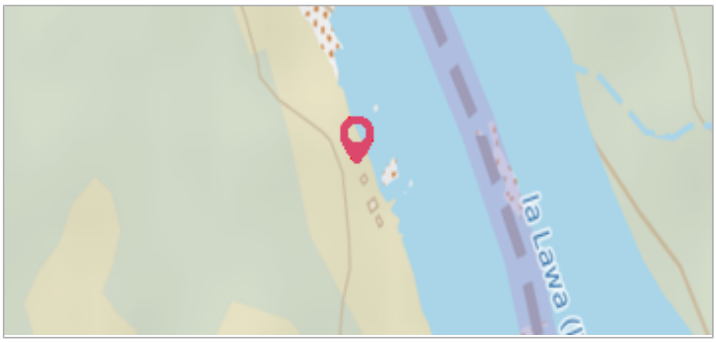
Vue globale du bâtiment

Nature de l'inondation : **Débordement de cours d'eau**

**Commentaires :** Maison sur pilotis

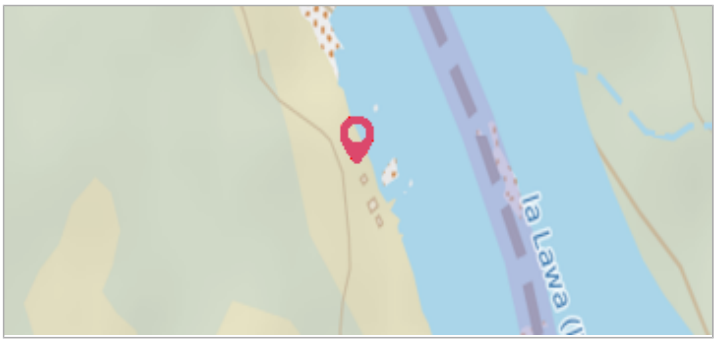
Vue globale du bâtiment

Nature de l'inondation : **Débordement de cours d'eau**

**Commentaires :** Limite de débordement = degrad
