Commune : **MARIPASOULA** | Rivière : **La Lawa**

Village Antino campu

Unité de gestion : Guyane
Code : GUY_BRL11_S_27 **Date de mise à jour :** 15/12/2017
Auteur : DEAL Guyane

Code : GUY_BRL11_R_27_1 **Date de mise à jour :** 17/04/2018
Auteur : DEAL Guyane

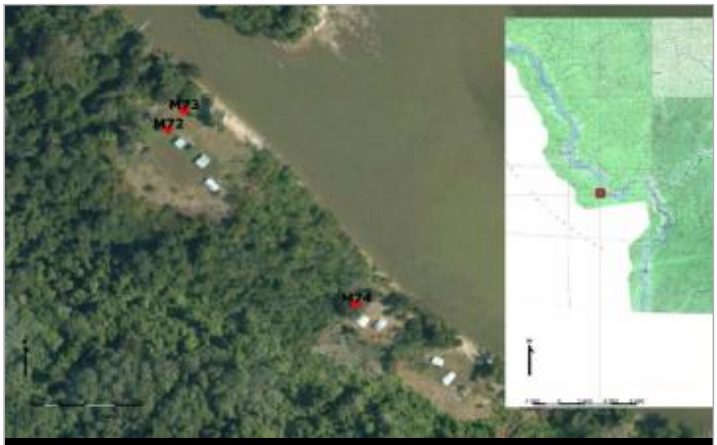
Vue globale du bâtiment

Commentaires : Maison sur pilotis

Méthode : Non renseigné
Organisme : BRL Ingénierie
Commentaires sur le nivellement : Mesure manuelle avec un mètre. La référence n'a pas été nivelée
Référence nivelée : Autre type de référence
Système altimétrique : Niv. Général de la Guyane 1977
Différence entre le niveau d'eau et la référence (en m) : 1.000 m

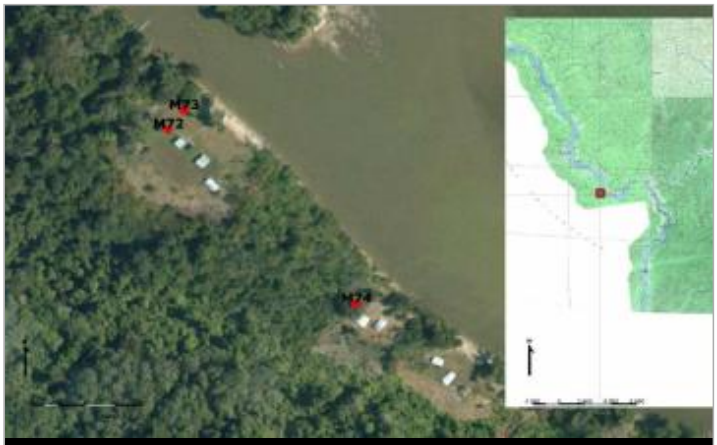
Vue globale du bâtiment

Commentaires : Maison sur pilotis

Méthode : Non renseigné
Organisme : BRL Ingénierie
Commentaires sur le nivellement : Mesure manuelle avec un mètre. La référence n'a pas été nivelée
Référence nivelée : Autre type de référence
Système altimétrique : Niv. Général de la Guyane 1977
Différence entre le niveau d'eau et la référence (en m) : 0.700 m
