Commune : **APATOU** | Rivière : **Le Maroni**

Village MAIMAN – ancien magasin reconverti en maison (chef coutumier) située au bord du degrad

Unité de gestion : Guyane
Code : GUY_BRL12_S_97 **Date de mise à jour :** 08/01/2018
Auteur : DEAL Guyane

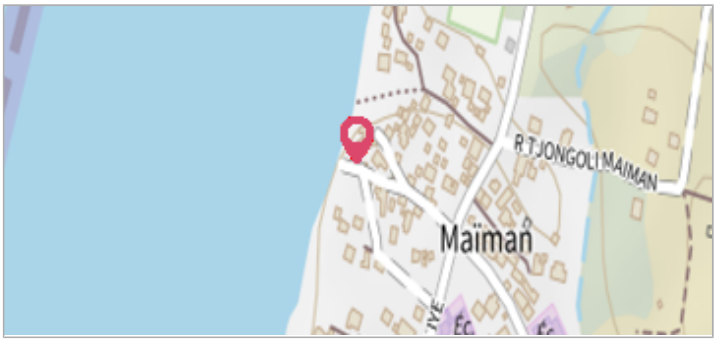
Vue globale du bâtiment

Commentaires : Poteau du magasin

Maximum de l'inondation : Oui
Visibilité : Non **État du repère :** Disparu
Pérennité : Aucune **Repère calculé :** Non renseigné
PHEC : Non renseigné

Méthode : Non renseigné
Organisme : BRL Ingénierie
Commentaires sur le nivellement : Mesure manuelle avec un mètre. La référence n'a pas été nivelée
Référence nivelée : Autre type de référence
Description référence du repère : plaque béton
Système altimétrique : Niv. Général de la Guyane 1977
Différence entre le niveau d'eau et la référence (en m) : 0.700 m

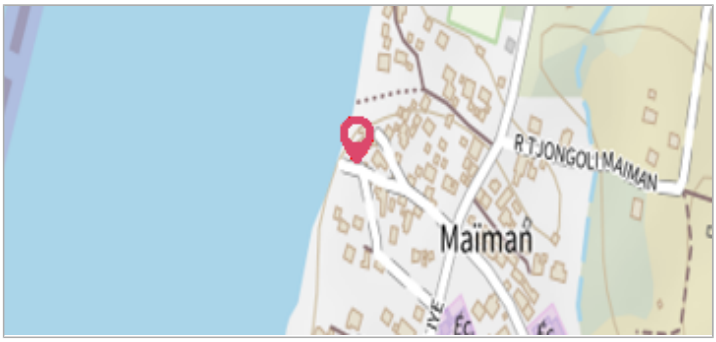
Vue globale du bâtiment

Commentaires : Poteau du magasin

Maximum de l'inondation : Oui
Visibilité : Non **État du repère :** Disparu
Pérennité : Aucune **Repère calculé :** Non renseigné
PHEC : Non renseigné

Méthode : Non renseigné
Organisme : BRL Ingénierie
Commentaires sur le nivellement : Mesure manuelle avec un mètre. La référence n'a pas été nivelée
Référence nivelée : Autre type de référence
Description référence du repère : plaque béton
Système altimétrique : Niv. Général de la Guyane 1977
Différence entre le niveau d'eau et la référence (en m) : 0.200 m
