Commune : **APATOU** | Rivière : **Le Maroni**

Maison bois rouge sur dalle

Unité de gestion : Guyane
Code : GUY_gin09_S_16 **Date de mise à jour :** 10/10/2017
Auteur : DEAL Guyane

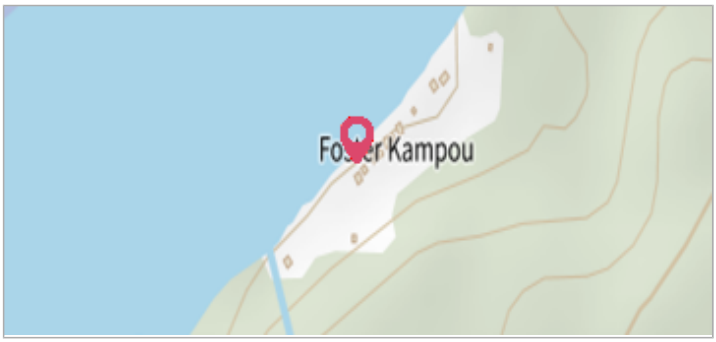
Vue globale du bâtiment

Commentaires : Maison en bois avec sol béton

Méthode : Autre
Organisme : DEAL Guyane
Commentaires sur le nivellement : mesure manuelle avec un mètre. La référence n'a pas été nivelée.
Référence nivelée : Autre type de référence
Description référence du repère : terrasse béton surélevé par rapport au sol
Système altimétrique : Niv. Général de la Guyane 1977
Différence entre le niveau d'eau et la référence (en m) : 0.900 m
