Commune : **GRAND-SANTI** | Rivière : **Le Maroni**

Unité de gestion : Guyane
Code : GUY_DEAL_S_17 **Date de mise à jour :** 09/01/2018
Auteur : DEAL Guyane

Code : GUY_DEAL_R_17_1 **Date de mise à jour :** 17/04/2018
Auteur : DEAL Guyane

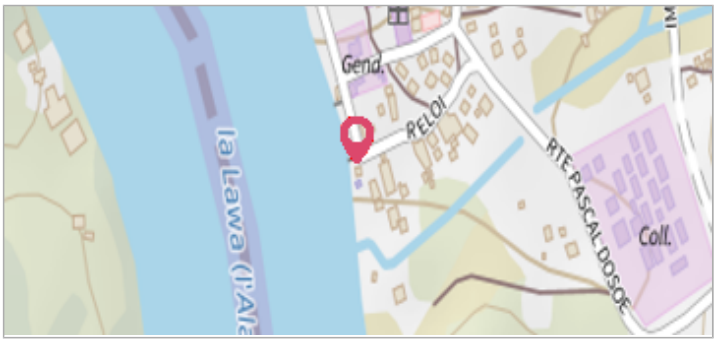
Commentaires : mur parpaing au niveau du débarcadère de Grand santi - doute sur la fiabilité du témoignage

Vue globale du bâtiment
