Commune : **GRAND-SANTI** | Rivière : **Le Maroni**

Koina

Unité de gestion : Guyane
Code : GUY_DEAL_S_23 **Date de mise à jour :** 09/01/2018
Auteur : DEAL Guyane

Code : GUY_DEAL_R_23_1 **Date de mise à jour :** 24/04/2018
Auteur : DEAL Guyane

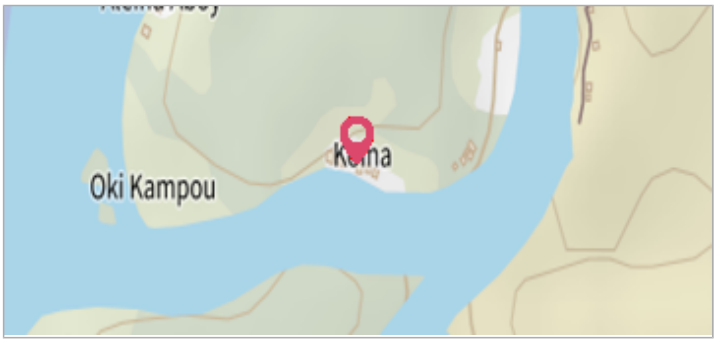
Commentaires : maison la plus solide du village

Vue globale du bâtiment
