Commune : **AIGUES-VIVES**

# Le Village - Façade de garage

## 12 Novembre 1999

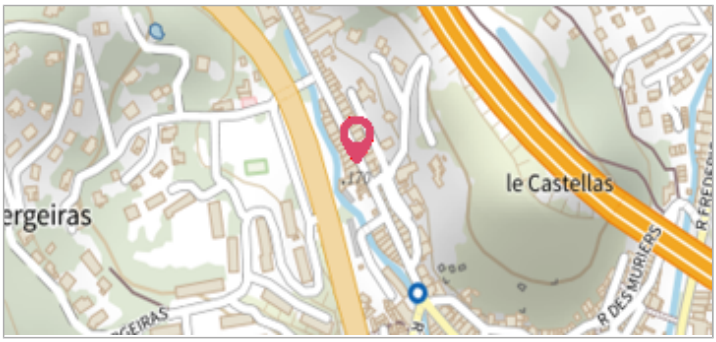
Mur façade de garage

**Commentaires :** Ruisseau du Réal

Altitude calculée de l'eau : **59.71 m**

Nature de l'inondation : **Débordement de cours d'eau**
