Commune : **PONT-L'EVEQUE** | Rivière : **L' Yvie**

Sol Pavé devant le 7 rue aux Prêtres.

GÉNÉRAL

Unité de gestion : Seine aval-Côtiers Normands
Code : WEB_S_201804170456 **Date de mise à jour :** 03/10/2022
Auteur : Ghubert

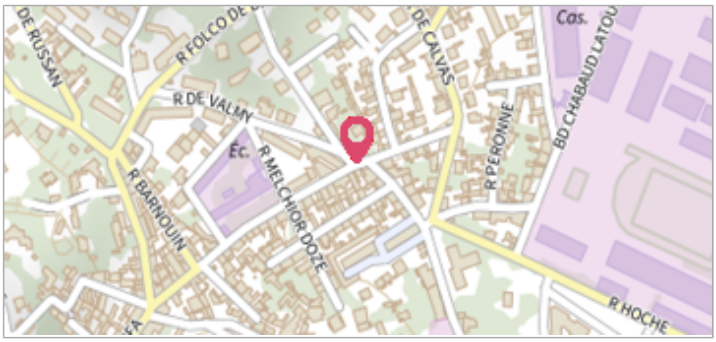
Commentaires : Sol Pavé devant la maison au Croisement de la rue aux Prêtres et de la rue Vieille.
Surtout impacté par des ruissellements et la saturation des réseaux.

Croisement de la rue aux Prêtres et de la rue Vieille (Photo: SPC SACN)
