Commune : **VIEUX-HABITANTS**

Pont ravine Bel Air

Unité de gestion : Guadeloupe
Code : WEB_S_201806121249 **Date de mise à jour :** 11/07/2023
Auteur : DEAL971

Code : WEB_R_202310315953 **Date de mise à jour :** 31/10/2023
Auteur : DEAL971

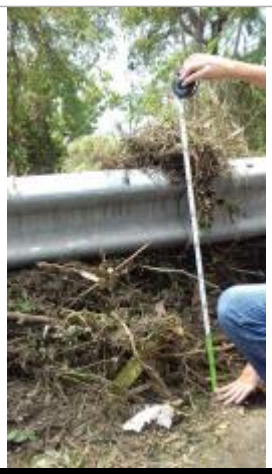
Altitude calculée de l'eau : **7.107 m**

Commentaires : Ouragan Maria 19/09/2017 - Trace - Fiabilité: faible

Vue de la PHE
