Commune : **COLLIOURE** | Rivière : **Le Ravaner**

Rue du Correc del Cadenissa

Unité de gestion : Méditerranée Ouest
Code : WEB_S_201807313639_1 **Date de mise à jour :** 05/10/2018
Auteur : DDTM 66

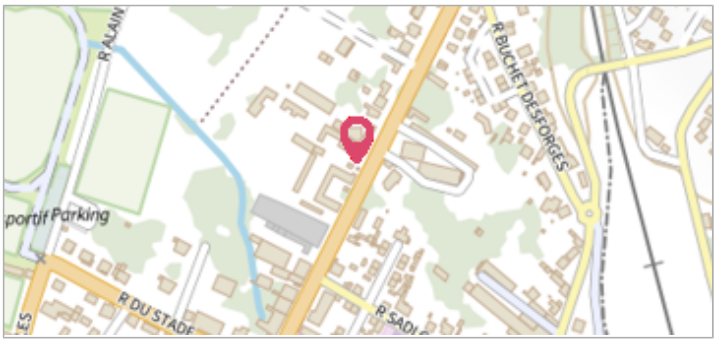
vue du site

Commentaires : Porte d'entrée du centre culturel. Repère marqué sur le mur côté droit de la porte d'entrée.

Maximum de l'inondation : Non renseigné
Visibilité : Non **État du repère :** Disparu
Pérennité : Aucune **Repère calculé :** Non renseigné
PHEC : Non renseigné
