Commune : **LAMOTTE-BEUVRON**

# N°5 rue des Michalons

**Unité de gestion :** Loire-Allier-Cher-Indre
**Code :** CER_BVR18_S_152 **Date de mise à jour :** 11/12/2018
**Auteur :** A. Bontemps - Cerema Normandie-Centre

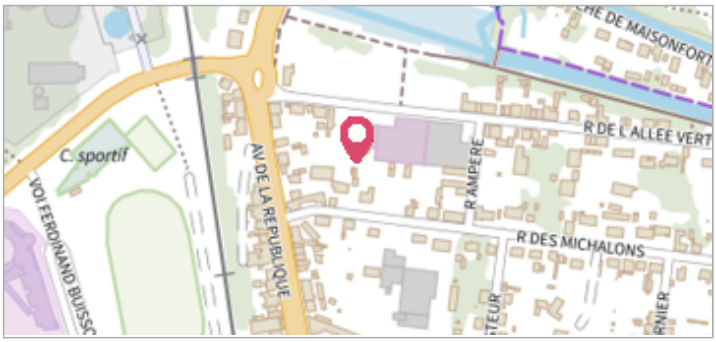
**Commentaires :** Hydrographie : Ancien canal de la Sauldre

Vue du site (source : CEREMA, 2018)
