Commune : **POLIGNAC** | Rivière : **La Borne**

Pont des Estreys

Unité de gestion : Loire-Cher-Indre
Code : PEV_S_13 **Date de mise à jour :** 25/02/2022
Auteur : SPC LCI

Code : PEV_R_13_1 **Date de mise à jour :** 25/02/2022
Auteur : SPC LCI

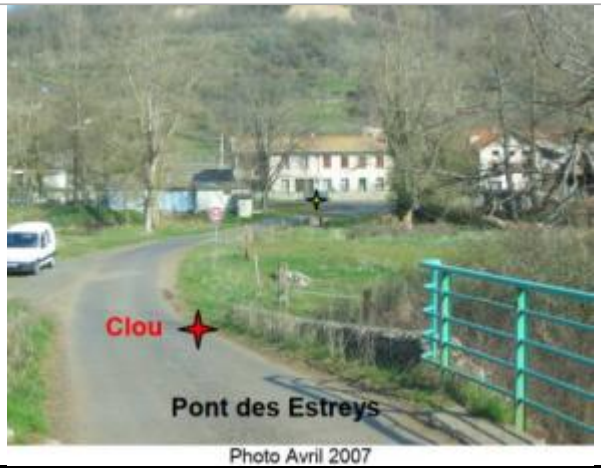
Photo Avril 2007

Commentaires : Clou peint en orange en bord de chaussée coté aval, rive gauche, face à l'extrémité du mur. État du repère de crue, le 09/05/09 : repère à poser sur un poteau à + 0,74 m au dessus du clou. Ce Clou a disparu en 2021

Photo du repère (source : cabinet LEURENT)

Maximum de l'inondation : Oui
Visibilité : Oui **État du repère :** Disparu
Pérennité : Aucune **Repère calculé :** Oui
PHEC : Non
