Commune : **CUXAC-D'AUDE** | Rivière : **L' Aude**

Brèche du Canal du Gailhousty

Unité de gestion : Méditerranée Ouest
Code : AUDE18_S_624 **Date de mise à jour :** 14/05/2019
Auteur : Cerema Méditerranée

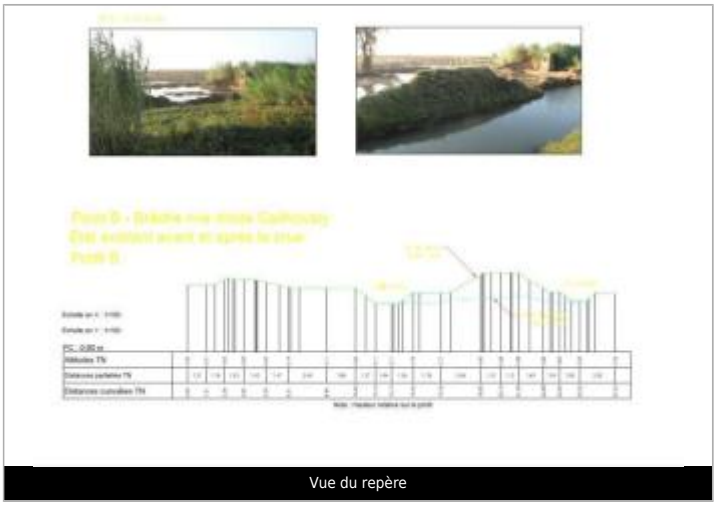
Vue du repère

Commentaires : Près des digues de l'Estagnol. Longueur approximative 100 m. Départ de la brèche, canal d'irrigation se jetant dans le canal du Gailhousty. Brèche

Commentaires : Brèche
