Commune : **SAINT-MALO**

Portail d'accès à l'ENIM (Anse de Solidor)

10 Mars 2008

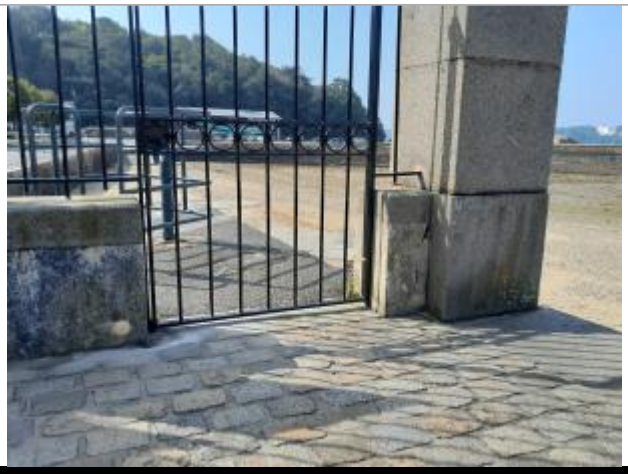
Commentaires : Au matin du 10 mars 2008, à la pleine mer de 7h57 (12,81 m à Saint-Malo), les quais de Solidor sont submergés. La surcote de cette pleine mer est évaluée par le Shom à 0,60 m.

Repère de submersion installé en aout 2024

Texte : Submersion marine du 10 mars 2008 au niveau du portail de l'ENIM
Maximum de l'inondation : Oui
Visibilité : Oui **État du repère :** Bon
Pérennité : Longue **Repère calculé :** Non
PHEC : Oui
