Commune : **VILLEDUBERT** | Rivière : **L' Aude**

St-Augustin #2

Unité de gestion : Méditerranée Ouest
Code : AUDE18_S_1191 **Date de mise à jour :** 23/07/2019
Auteur : SPC MO

Code : AUDE18_R_1191_1 **Date de mise à jour :** 27/07/2019
Auteur : SPC MO

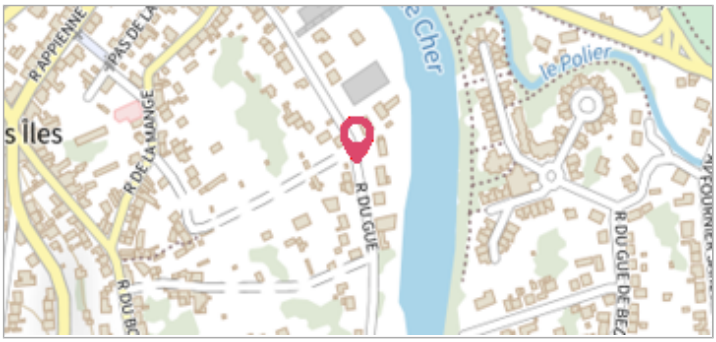
Vue du site

Commentaires : Une des premières maisons

Commentaires : Trace porte entrée piscine + témoignage à +0.39m
