Commune : **TREBES** | Rivière : **Le Rieu**

Crematorium, zone de Sautes

Unité de gestion : Méditerranée Ouest
Code : AUDE18_S_1133 **Date de mise à jour :** 23/07/2019
Auteur : SPC MO

Code : AUDE18_R_1133_1 **Date de mise à jour :** 27/08/2019
Auteur : SPC MO

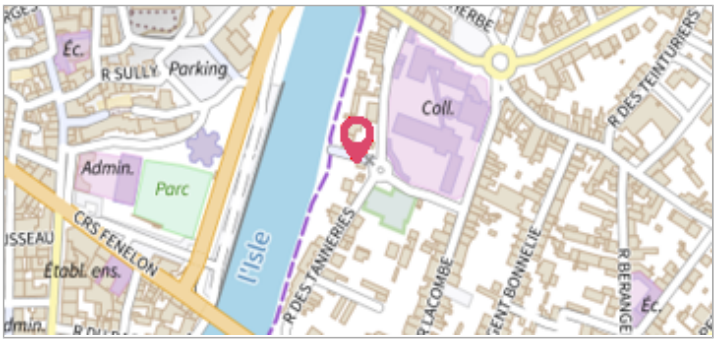
Vue du site

Commentaires : Au garage

Commentaires : Laisse de crue sur bidons à l'intérieur du garage
