Commune : **VECQUEVILLE** | Rivière : **La Marne**

Entrée sud Ferry Captain de Bussy

Unité de gestion : Seine amont-Marne amont
Code : SAMA0118_S_MM_40 **Date de mise à jour :** 07/08/2019
Auteur : Cerema Est

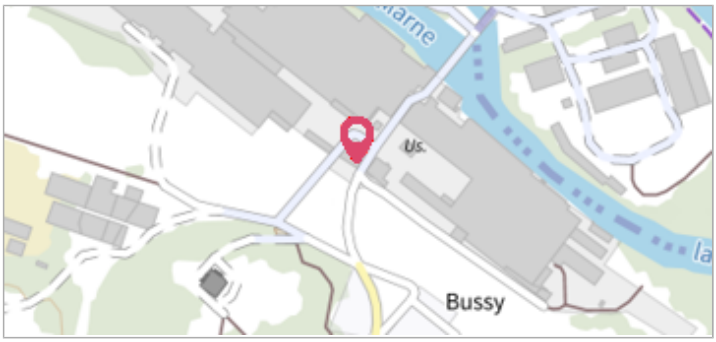
Commentaires : Pilier entrée gauche

Maximum de l'inondation : Oui
Visibilité : Oui **État du repère :** Bon
Pérennité : Longue **Repère calculé :** Non renseigné
PHEC : Non renseigné
