Commune : **MORLAIX** | Rivière : **Le Queffleuth**

petit bâtiment du centre hospitalier

GÉNÉRAL

Unité de gestion : Vilaine-Côtiers Bretons
Code : DHE2015MO_S_38 **Date de mise à jour :** 05/09/2019
Auteur : SPC VCB

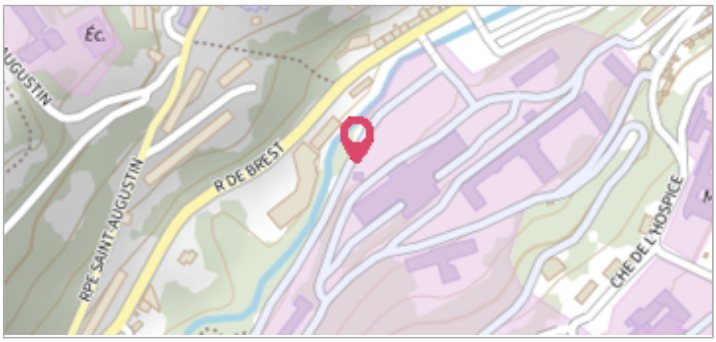
Bâtiment du centre hospitalier coté Queffleuth - Photographie DHE 2015

Laisse de crue sur la porte au niveau du crayon
