Commune : **MARIGNANE** | Rivière : **Le Raumartin**

Avenue Lacanau #2

Unité de gestion : Méditerranée Est
Code : CER_CAD19_S_07 **Date de mise à jour :** 10/12/2019
Auteur : Cerema Méditerranée

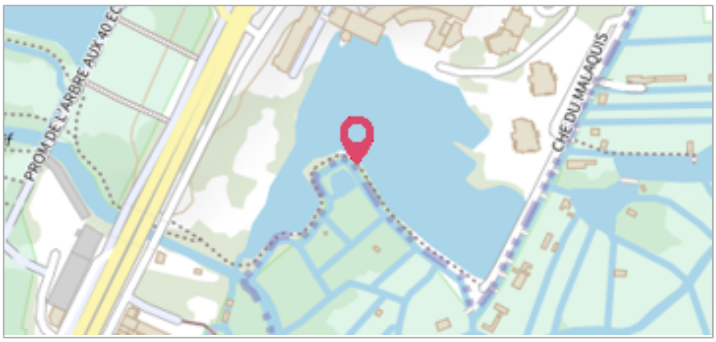
Vue du site - Auteur : Cerema Méditerranée

Commentaires : Pont en charge. Dépôt jusqu'au tablier. La route était totalement inondée
