Commune : **GIGNAC-LA-NERTHE**

Sous le préau école maternelle David Douillet

Unité de gestion : Méditerranée Est
Code : CER_CAD19_S_28 **Date de mise à jour :** 10/12/2019
Auteur : Cerema Méditerranée

SOURCE DE REPÉRAGE : RELEVÉS DES PHE DE L'ÉVÉNEMENT DU 2 NOVEMBRE 2019 SUR LA CADIÈRE ET LE RAUMARTIN - 07/11/2019

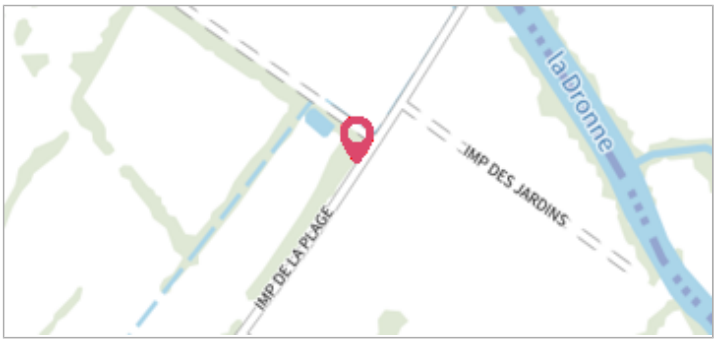
Vue du site – Auteur : Cerema Méditerranée

Nature de l'inondation : **Débordement de cours d'eau** Nature du repère : **Laisse d'inondation**

Commentaires : non mesuré, au niveau du haut du banc

Maximum de l'inondation : Non renseigné
Visibilité : Non **État du repère :** Disparu
Pérennité : Aucune **Repère calculé :** Non renseigné
PHEC : Non renseigné
