Commune : **CANTELEU** | Rivière : **La Seine**

Mur de la façade "Sud" du pavillon au 23 Quai des Roches

3 Repère(s) sur le site

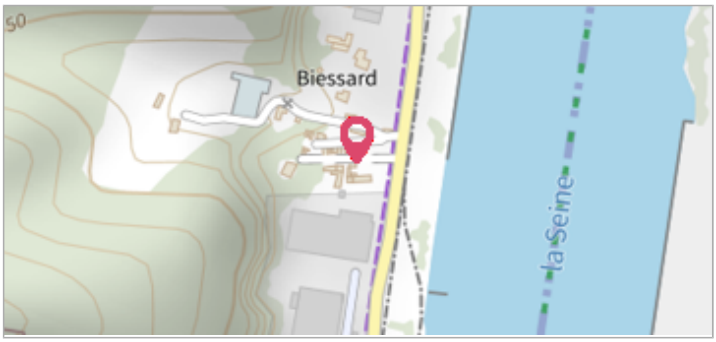
Cours du pavillon au 23 Quai des Roches

Commentaires : L'eau est arrivée au niveau du bas du mur du pavillon

L'eau a atteint le bas du mur du pavillon

Maximum de l'inondation : Oui
Visibilité : Oui **État du repère :** Bon
Pérennité : Longue

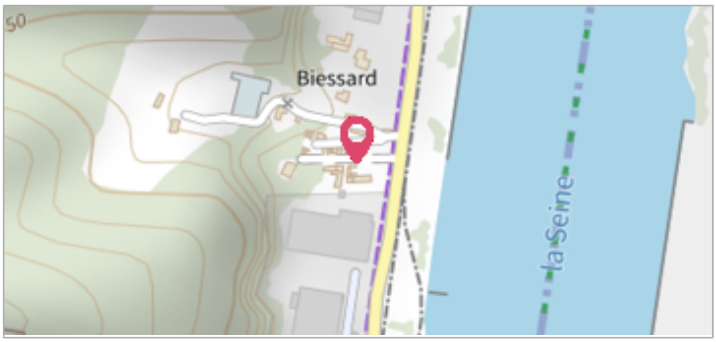
Cours du pavillon au 23 Quai des Roches

Commentaires : Laisse de crues a atteint le seuil de la porte d'entrée. l'eau est arrivée au même niveau le 12 mars 2020.

Maximum de l'inondation : Oui
Visibilité : Non **État du repère :** Disparu
Pérennité : Aucune

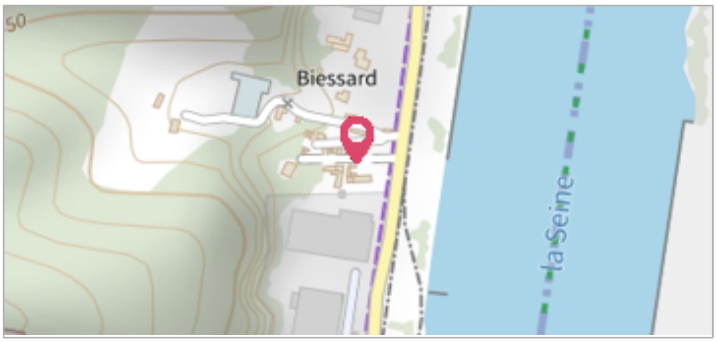
Cours du pavillon au 23 Quai des Roches

Commentaires : L'eau est arrivé au niveau du bas du mur de la maison comme lors de la crue du 13 février 2021.

L'eau a attent le bas du mur.

Maximum de l'inondation : Oui
Visibilité : Non **État du repère :** Disparu
Pérennité : Aucune
