Commune : **AJACCIO** | Rivière : **La Gravona**

Site entreprise Air Corsica #6

Unité de gestion : Corse
Code : DDTM2A-19_S_G10-A **Date de mise à jour :** 19/06/2020
Auteur : DDTM2A

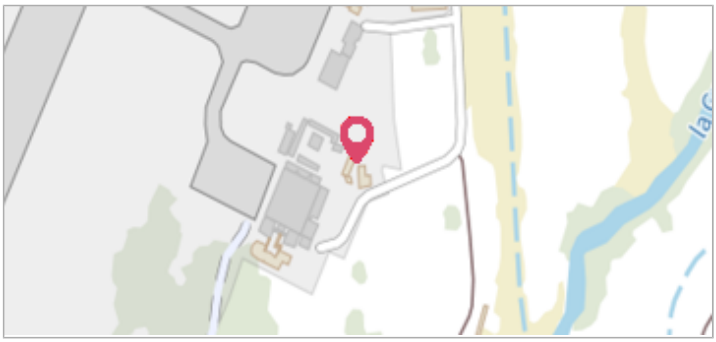
Commentaires : trace sur mur - trace sur le mur, bureau aircorsica

Vue de la laisse – Auteur : DDTM2A

Méthode : Nivellement direct
Organisme : DDT 2A
Référence nivelée : Autre type de référence
Système altimétrique : IGN 1978 (Corse)
Différence entre le niveau d'eau et la référence (en m) : 0.800 m
