Commune : **AJACCIO** | Rivière : **La Gravona**

Digue Campo dell'Oro #3

SOURCE DE REPÉRAGE : RELEVÉ DE LAISSES SUITE AUX CRUES DE LA GRAVONA ET DU PRUNELLI EN DÉCEMBRE 2019 - 17/01/2020

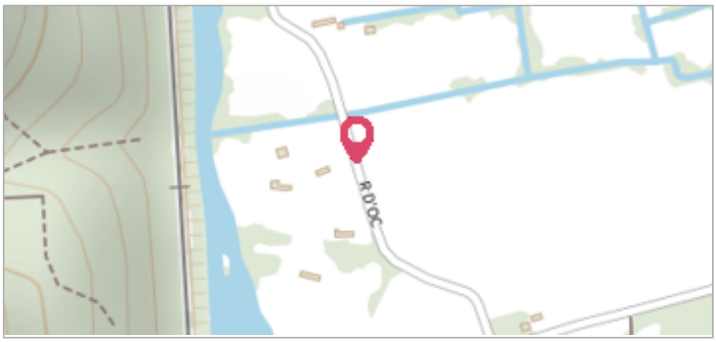
Commentaires : témoignage - surverse de la digue

Vue de la laisse – Auteur : DDTM2A
