Commune : **ECCICA-SUARELLA** | Rivière : **Le Prunelli**

bâtiments Corse aventure #2

Unité de gestion : Corse
Code : DDTM2A-19_S_P4-B **Date de mise à jour :** 19/06/2020
Auteur : DDTM2A

SOURCE DE REPÉRAGE : RELEVÉ DE LAISSES SUITE AUX CRUES DE LA GRAVONA ET DU PRUNELLI EN DÉCEMBRE 2019 - 17/01/2020

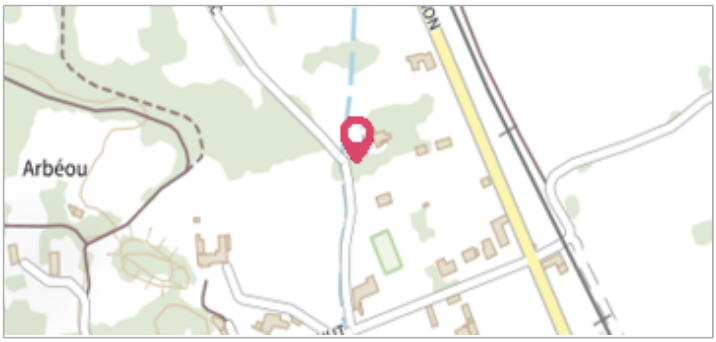
Commentaires : Trace voiture - Van inonde. Tout l'équipement routier de l'exploitant est HS.

Vue de la laisse – Auteur : DDTM2A
