Commune : **AJACCIO** | Rivière : **La Gravona**

Digue Campo dell'Oro - entreprise Torre #2

Unité de gestion : Corse
Code : DDTM2A-19_S_G7-H **Date de mise à jour :** 19/06/2020
Auteur : DDTM2A

SOURCE DE REPÉRAGE : RELEVÉ DE LAISSES SUITE AUX CRUES DE LA GRAVONA ET DU PRUNELLI EN DÉCEMBRE 2019 - 17/01/2020

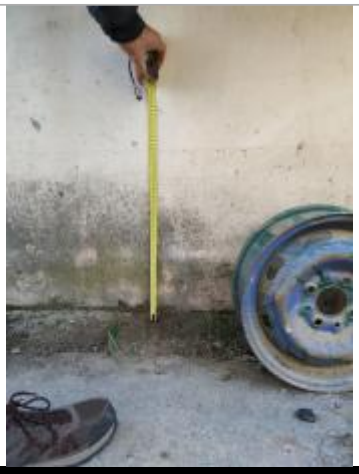
Commentaires : trace au mur - trace sur le mur de l'usine

Vue de la laisse – Auteur : DDTM2A

Maximum de l'inondation : Non renseigné
Visibilité : Non **État du repère :** Disparu
Pérennité : Aucune **Repère calculé :** Non renseigné
PHEC : Non renseigné
