Commune : **ECCICA-SUARELLA** | Rivière : **Le Prunelli**

bâtiments Corse aventure #3

Unité de gestion : Corse
Code : DDTM2A-19_S_P4-C **Date de mise à jour :** 19/06/2020
Auteur : DDTM2A

20 Décembre 2019

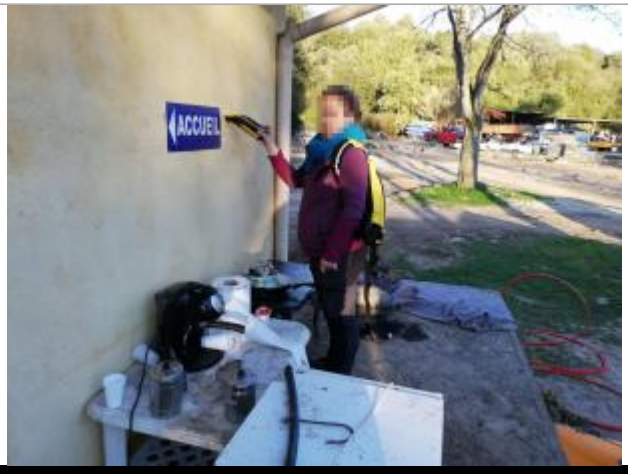
Commentaires : Trace mur - bâtiment de Corse aventure. Hauteur d'eau d'environ 1m50 à l'extérieur par rapport plancher + 1m50 de vide cave. Obligation de remonter les bâtiments de l'ancien camping présent sur zone. Point repositionné manuellement.

Vue de la laisse – Auteur : DDTM2A

Maximum de l'inondation : Non renseigné
Visibilité : Non **État du repère :** Disparu
Pérennité : Aucune **Repère calculé :** Non renseigné
PHEC : Non renseigné
