Commune : **LES ABYMES** | Rivière : **Ravine Bacadore**

Canal face au CREPS - Le Raizet

Unité de gestion : Guadeloupe
Code : WEB_S_202011243013 **Date de mise à jour :** 10/07/2023
Auteur : DEAL971

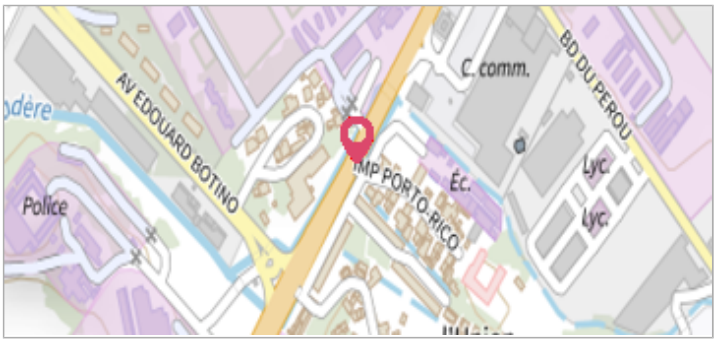
Commentaires : Dépôt de matière solide définissant le sens de l'écoulement lors du débordement du canal.

Laisse d'inondation en bordure de canal/voirie

Laisse d'inondation (branches, coco, etc.)

Maximum de l'inondation : Non
Visibilité : Oui **État du repère :** Disparu
Pérennité : Aucune
