Commune : **RIVESALTES** | Rivière : **L' Agly**

Hangar agricole

Unité de gestion : Méditerranée Ouest
Code : AGLY2020_S_134 **Date de mise à jour :** 30/11/2020
Auteur : SPC MO

Code : AGLY2020_R_134_1 **Date de mise à jour :** 05/12/2020
Auteur : SPC MO

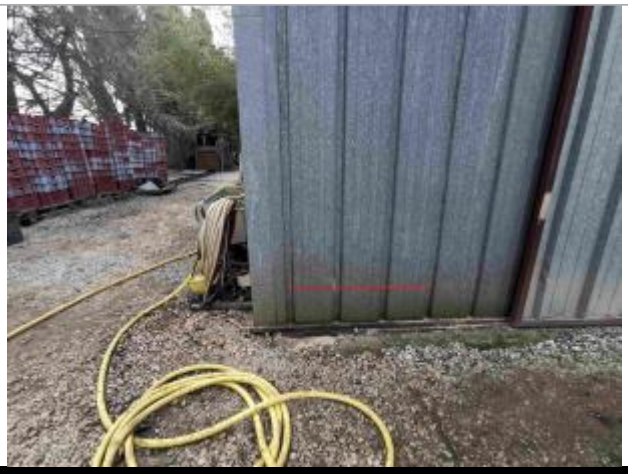
Commentaires : marque batiment tole

Maximum de l'inondation : Oui
Visibilité : Non renseigné **État du repère :** Non renseigné
Pérennité : Non renseigné **Repère calculé :** Non renseigné
PHEC : Non renseigné

Méthode : GPS
Organisme : GEOSPHAIR
Référence nivelée : Autre type de référence
Description référence du repère : sol
Système altimétrique : NGF IGN 1969 (système normal)
Altitude de la référence (en m) : 18.840 m
Différence entre le niveau d'eau et la référence (en m) : 0.330 m
Altitude calculée de l'eau (en m) : 19.17 m
