Commune : **LIMOUX** | Rivière : **Le Cougaing**

2, chemin Farinier - MSA

Unité de gestion : Méditerranée Ouest
Code : AUDE2020_S_121 **Date de mise à jour :** 03/12/2021
Auteur : SPC MO

Code : AUDE2020_R_121_1 **Date de mise à jour :** 03/12/2021
Auteur : SPC MO

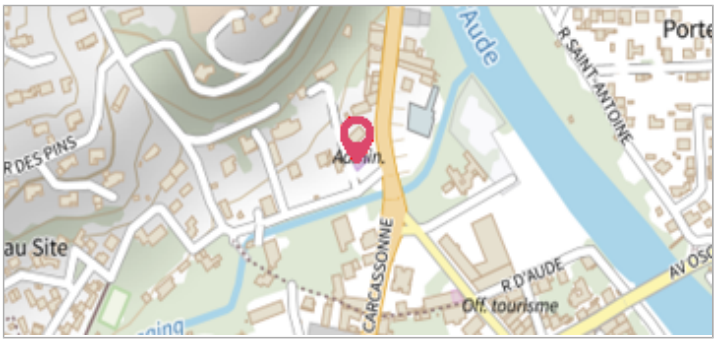
Commentaires : Escaliers

Altitude calculée de l'eau : **166.516 m**

Nature du repère : **Laisse d'inondation**

Commentaires : Trace sous les escaliers
