Commune : **BIZANOS**

# Portail de l'habitation 5 route d'Idron

**Unité de gestion :** Gironde-Adour-Dordogne
**Code :** WEB_S_202201260155 **Date de mise à jour :** 26/01/2022
**Auteur :** SMBGP

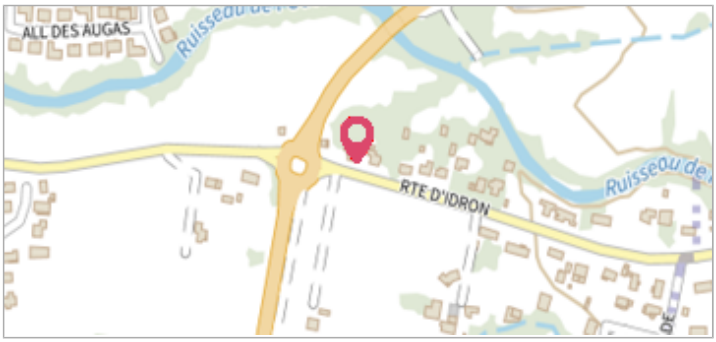
**Commentaires :** Eau à 30 cm au-dessus du sol au niveau du portail côté rue.
Crue de l'Arriou Merdé.

Vue du repère (la flèche rouge représente le niveau atteint par les eaux) - Auteur : HEA
