Commune : **CARCASSONNE** | Rivière : **L' Aude**

Proche 11 Rue d'Alsace

Unité de gestion : Méditerranée Ouest
Code : AUDE_2018_S_367 **Date de mise à jour :** 02/10/2019
Auteur : SPC MO

Code : AUDE2020_R_1014_3 **Date de mise à jour :** 23/03/2022
Auteur : SPC MO

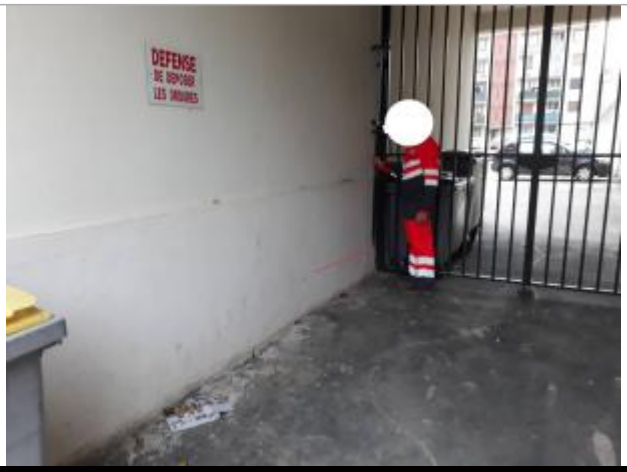
Vue du site

Nature du repère : **Laisse d'inondation**

Commentaires : Mur à gauche du n°18

Maximum de l'inondation : Oui
Visibilité : Non renseigné **État du repère :** Disparu
Pérennité : Aucune **Repère calculé :** Non renseigné
PHEC : Non renseigné
