Commune : **LIMOUX** | Rivière : **L' Aude**

16 rue des jardins

Unité de gestion : Méditerranée Ouest
Code : AUDE2020_S_1158 **Date de mise à jour :** 23/03/2022
Auteur : SPC MO

Code : AUDE2020_R_1158_1 **Date de mise à jour :** 29/03/2022
Auteur : SPC MO

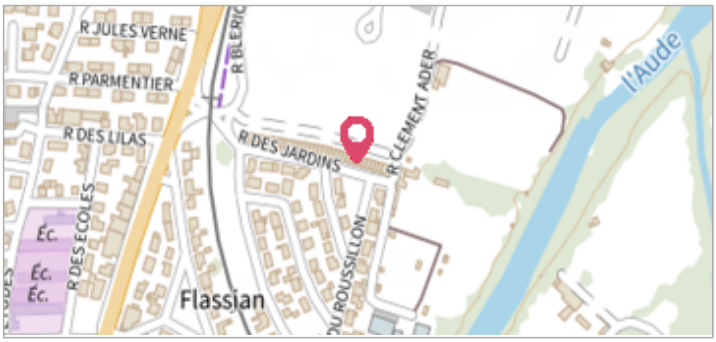
Commentaires : Sur mur mitoyen avec le numéro 12

Commentaires : Mur

Maximum de l'inondation : Oui
Visibilité : Non renseigné **État du repère :** Disparu
Pérennité : Aucune **Repère calculé :** Non renseigné
PHEC : Non renseigné
