Commune : **SEVIGNACQ-MEYRACQ**

Entrée côté ruisseau du Centre de Bien-Etre des Bains de Secours

GÉNÉRAL

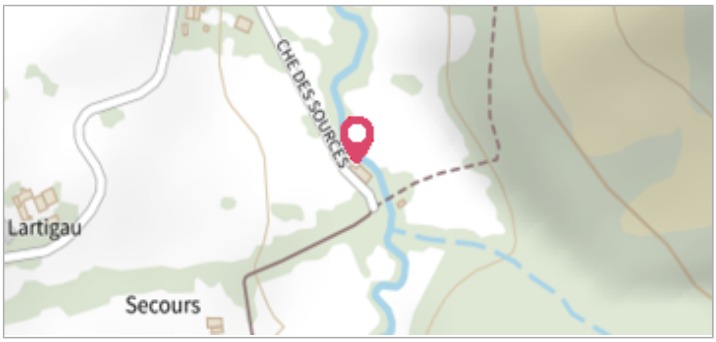
Commentaires : Crue du Houndarnas.
Egalement inondée en 1985, 2007, 2017.

Vue du repère (la flèche rouge représente le niveau atteint par les eaux) - Auteur : HEA

Maximum de l'inondation : Oui
Visibilité : Non renseigné **État du repère :** Disparu
Pérennité : Aucune **Repère calculé :** Non
PHEC : Non
