Commune : **MONTFORT-SUR-MEU** | Rivière : **Le Garun**

Parking atelier réparation proxi - garage

Unité de gestion : Vilaine-Côtiers Bretons
Code : SPC.35188-003 **Date de mise à jour :** 02/05/2022
Auteur : SPC VCB

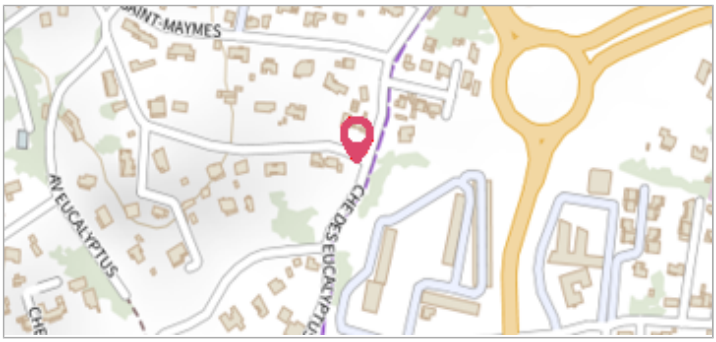
Parking atelier réparation proxi - garage

Marque sur le mur

Texte : Trait représentant la hauteur d'eau
Maximum de l'inondation : Oui
Visibilité : Non **État du repère :** Moyen
Pérennité : Moyenne **Repère calculé :** Non
PHEC : Non
