Commune : **TRESSERVE**

Sentier lacustre entre la plage des Séselets et le restaurant du Lido

Code : CISALB_R_LAC006_2 **Date de mise à jour :** 16/06/2022
Auteur : Thomas Baisnée

Repère de crue 17 février 1990

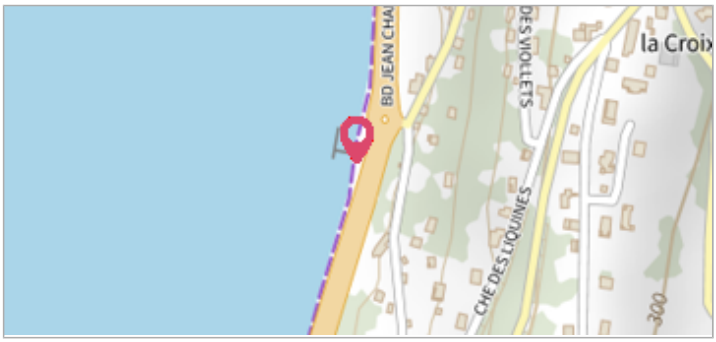
Sentier lacustre entre le restaurant du Lido et la plage des Séselets

Commentaires : Repères de crues du lac du Bourget positionnés sur le mur de parement de la route au niveau du sentier lacustre entre la plage des Séselets et le restaurant du Lido.

Commentaires : Débordement du lac. Repère situé à 1,2 m par rapport au sol. Repère en très bon état.
