Commune : **TRESSERVE**

Sentier lacustre proche de la plage du Rowing

Unité de gestion : Alpes du Nord
Code : CISALB_S_LAC008 **Date de mise à jour :** 17/12/2024
Auteur : Thomas Baisnée

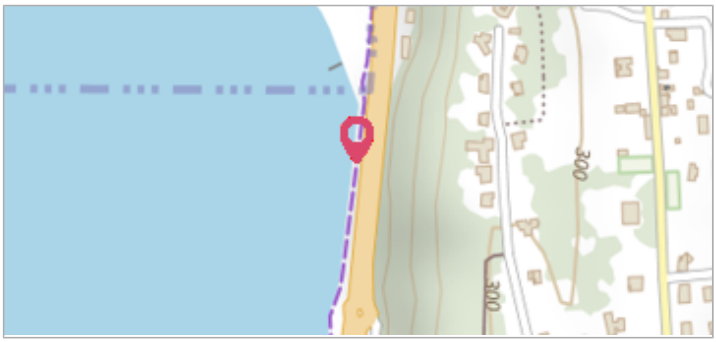
Repère de crue 26 novembre 1944

Commentaires : Débordement du lac. Repère situé à 2,85 m par rapport au sol du sentier lacustre. Repère en très bon état.

Texte : 26 novembre 1944 - Plus Hautes Eaux Connues - Lac du Bourget
Maximum de l'inondation : Oui
Visibilité : Oui **État du repère :** Bon
Pérennité : Longue **Repère calculé :** Oui
PHEC : Oui

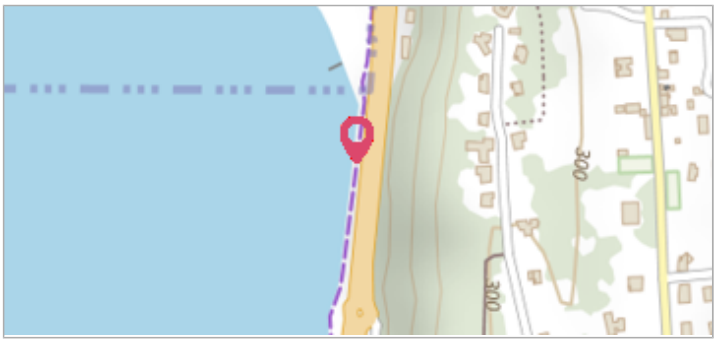
Repère de crue 18 janvier 1955

Commentaires : Débordement du lac. Repère situé à 1,98 m par rapport au sol du sentier lacustre. Repère en très bon état.

Texte : 18 janvier 1955 - Lac du Bourget - Repère de crue
Maximum de l'inondation : Oui
Visibilité : Oui **État du repère :** Bon
Pérennité : Longue **Repère calculé :** Oui
PHEC : Non

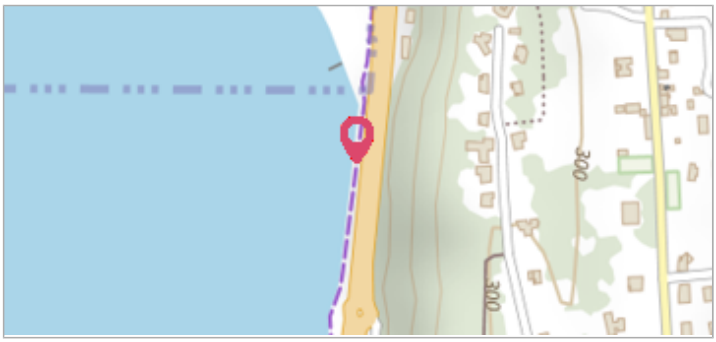
Repère de crue 17 février 1990

Commentaires : Débordement du lac. Repère situé à1,53 m par rapport au sol du sentier lacustre. Repère en très bon état.

Texte : 17 février 1990 - Lac du Bourget - Repère de crue
Maximum de l'inondation : Oui
Visibilité : Oui **État du repère :** Bon
Pérennité : Longue **Repère calculé :** Oui
PHEC : Non
