Commune : **BALARUC-LES-BAINS**

Parking de l'école Le Petit Prince

Unité de gestion : Méditerranée Ouest
Code : WEB_S_202206243308 **Date de mise à jour :** 18/11/2022
Auteur : Icesmat

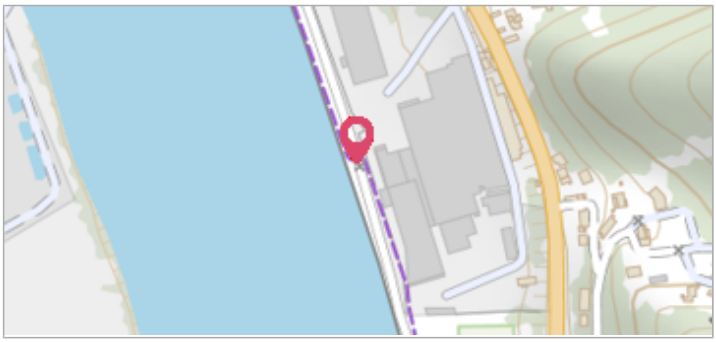
Commentaires : La parking est fréquemment inondé lors des épisodes pluvieux. Sa très faible altimétrie fait qu'il est sujet en même temps à des remontées d'eau par le réseau.

Vue du parking depuis la rue du Mail
