Commune : **GIGEAN**

Parcelle au bas de la Rue de la Pansière

SOURCE DE REPÉRAGE : ÉTUDE DES PHE DU TERRITOIRE DE THAU PAR LE SMBT (2021/22) -

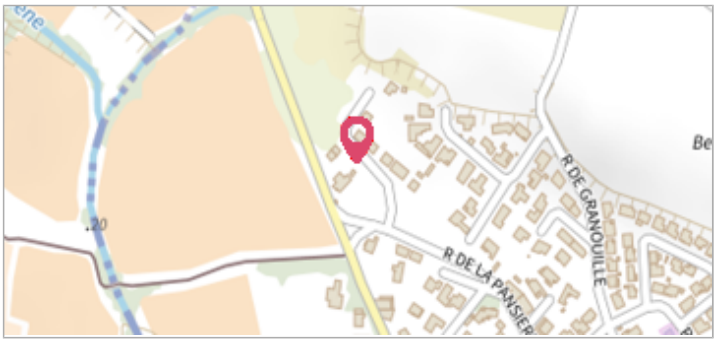
Commentaires : Le jardin est régulièrement inondé à cause des fossés mal entretenus.

Abri à ânes côté nord de la maison

Commentaires : Témoignage oral du propriétaire de la parcelle.
Le ruisseau qui passe derrière la maison est très souvent encombré. Il déborde avant la maison et inonde la propriété tout autour de la maison. L'eau monte jusqu'aux ventres des ânes. Le mur d'enceinte empêche le bon écoulement des eaux.
